**AVALIAÇÃO DO TELAMENTO DAS MARGENS DA RODOVIA, COMO MEDIDA  
PARA REDUÇÃO DE ATROPELAMENTOS DE CAPIVARAS (*Hydrochoerus  
hydrochaeris*) NA ESTAÇÃO ECOLÓGICA DO TAIM-RS.**

2014

Dissertação apresentada como requisito parcial para obtenção do título de Mestre pelo Programa de Pós-Graduação em Gerenciamento Costeiro da Universidade Federal do Rio Grande.

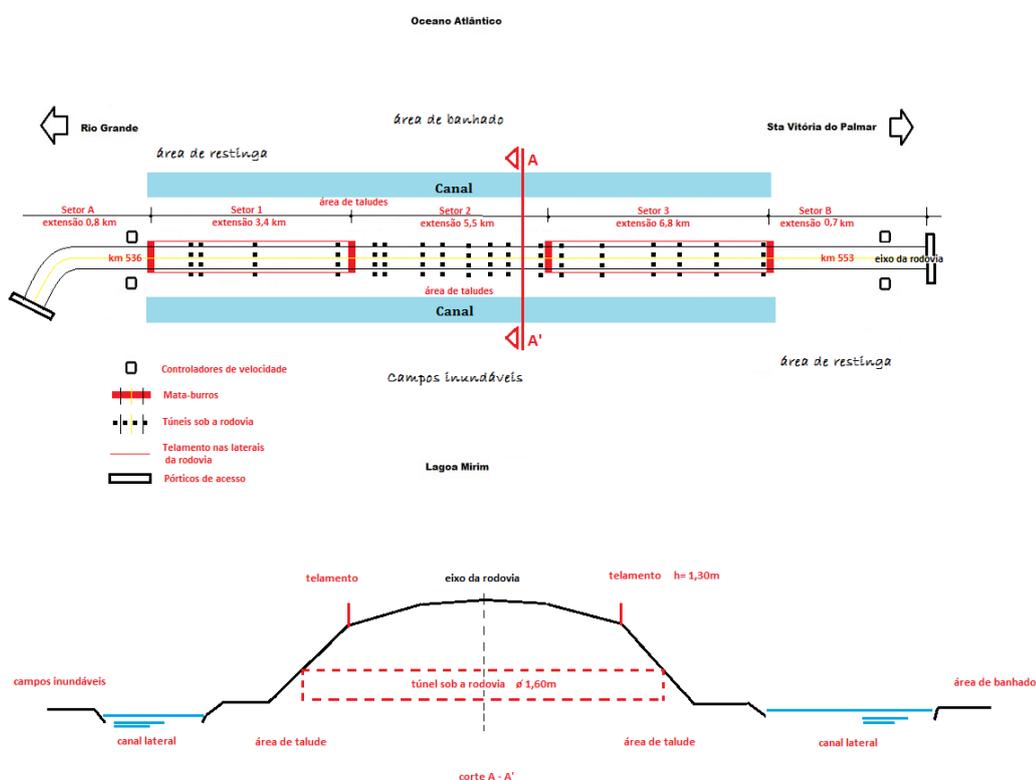
Figura 2 – Representação da estrutura física do SPF (Sistema de Proteção a Fauna) existente no trecho da rodovia BR471 próximo à área da ESEC do Taim (adaptado de Projesul, 1998).

Os dados foram analisados conforme os três setores representados na Figura 2: Setor 1 com telamento e túneis, Setor 2 sem telamento e com túneis e Setor 3 com telamento e túneis, além dos dois trechos contíguos ao SPF e que se localizam entre os pórticos de acesso a área, sendo denominados de Setor A e Setor B. Como houve variação no estado de conservação do telamento ao longo do tempo, foram analisados três períodos, conforme a variação no estado de conservação: o primeiro período compreende o espaço de tempo em que o SPF encontrava-se danificado e correspondeu ao início dos monitoramentos, de abril de 2010 até o mês de junho de 2011; o segundo período, ocorreu entre os meses de julho de 2011 e janeiro de 2012, quando o SPF esteve em processo de manutenção; por fim, o terceiro período correspondeu ao espaço de tempo após o processo parcial de reparos e se estendeu de fevereiro de 2012 a abril de 2013.

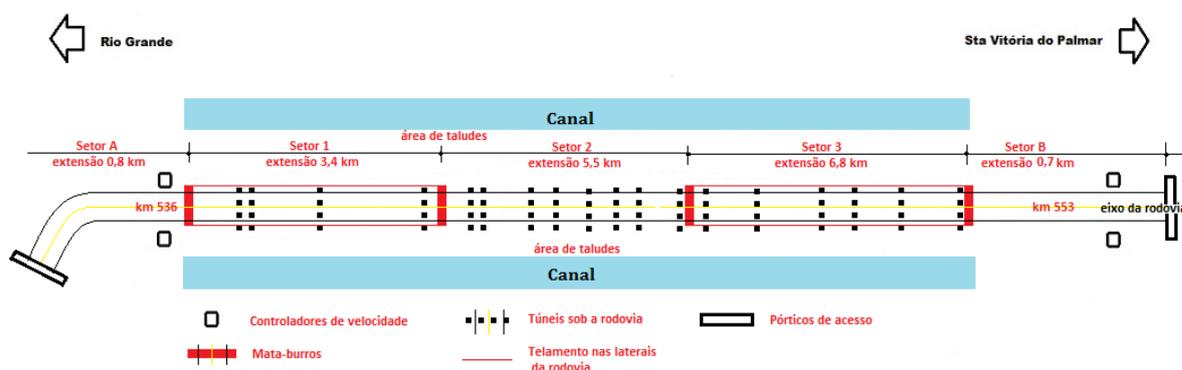
Figura 3 – Trecho da rodovia BR471 monitorado (adaptado de Projesul, 1998).

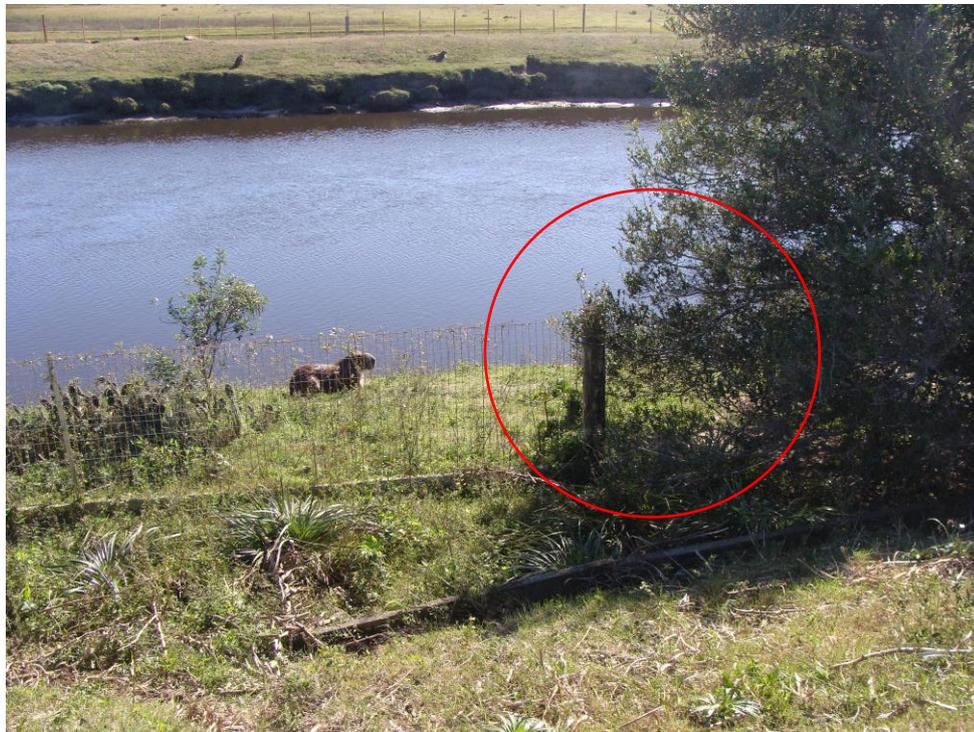
Figura 4 – Trecho do km 538 da rodovia BR471 na área do SPF, com presença de vegetação arbustiva e descontinuidade de reparos no telamento.

Tendo por objetivo verificar se a ocorrência de atropelamentos de fauna tinha relação com a localização de trechos sem telamento - além da divisão originalmente definida dos três trechos como com previsão de telamento ou não - registramos os pontos onde o SPF restou sem manutenção devido a dificuldades de licenciamento, pela necessidade de corte de vegetação ou onde ocorreram acidentes posteriores à fase de manutenção e que danificaram as estruturas de tela (Figuras 4 e 5).

A incorporação da análise do comportamento e hábitos alimentares da espécie, assim como a identificação de aspectos da paisagem local trouxeram importantes subsídios para a discussão sobre os padrões de *hotspots* de atropelamentos de capivaras na área do SPF da ESEC do Taim. Os resultados obtidos apresentaram uma concentração de pontos no setor 1 do SPF, local em que restaram os maiores trechos da estrutura sem reparos e onde foram identificadas áreas preferenciais de utilização devido a características da paisagem e hábitos da espécie (Figuras 4, 5, 17, 18, 19 e 20).

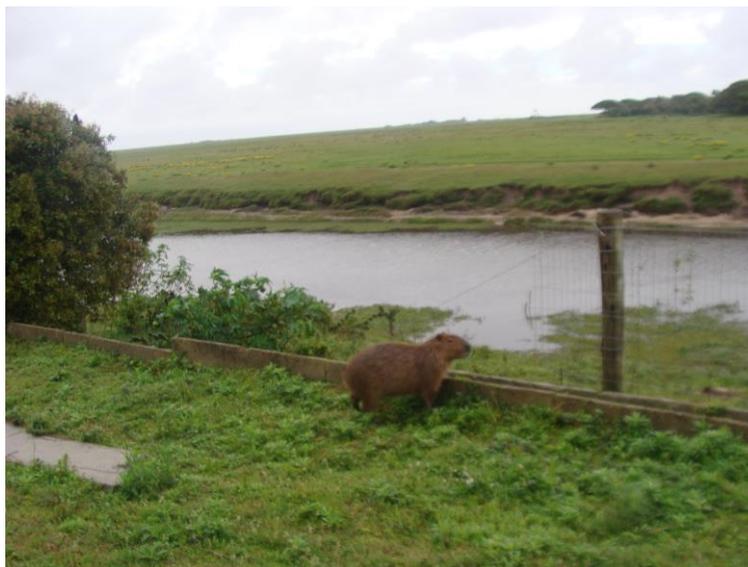
Figura 5 – Trecho do km 537 da rodovia BR471 onde o SPF resta inconcluso, em área de vegetação arbustiva e utilizada pela espécie.

As passagens de fauna devem ser empregadas juntamente com as cercas condutoras, pois as duas estruturas são parte de um conceito único que visa manter a segurança dos veículos que cruzam pelo trecho e da fauna local, assim como manter a conectividade entre suas populações. No caso da espécie avaliada neste estudo, esta aplicação seria recomendável, como podemos verificar em diversas oportunidades (Figura 5, 15, 16, 18 e 20).

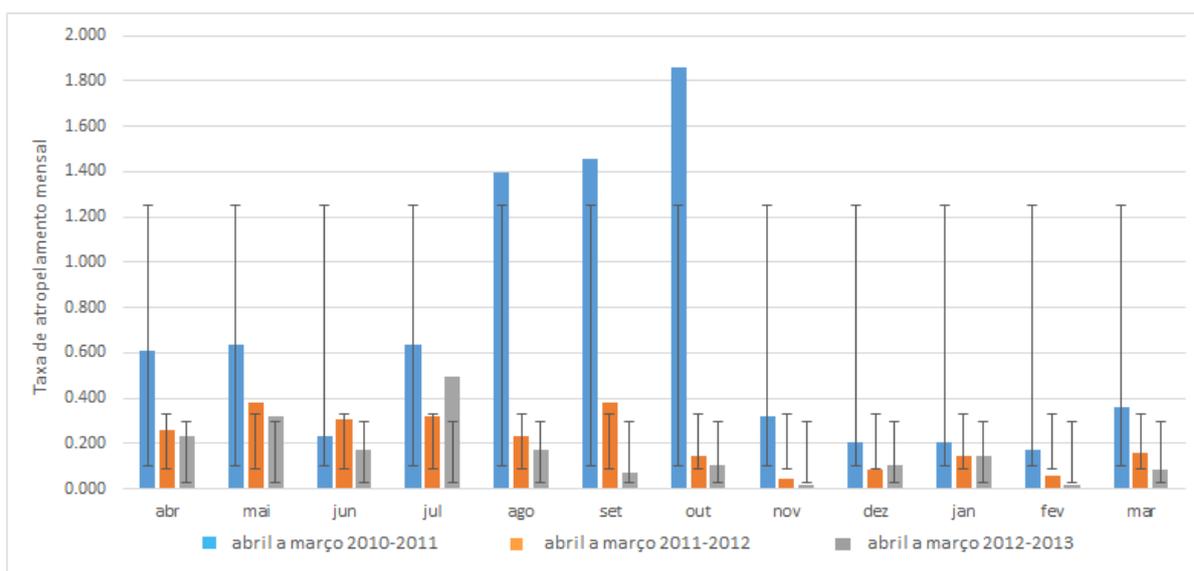
Figura 6 – Variação nas taxas de atropelamentos mensais e anuais de capivaras (*H. hydrochaeris*) no período de abril de 2010 a março de 2013.

Em relação à ocorrência de diferença nas taxas de atropelamento conforme o decorrer dos anos verificamos que entre o período de abril de 2010 a março de 2011 e entre o período de abril de 2012 a março de 2013 houve diferença significativa nas taxas de atropelamento ( $p=0.0002$ ), assim como entre o período de abril de 2010 a março de 2011 e o período de abril de 2011 a março de 2012 ( $p=0.0075$ ) com (K-W;  $H=14.4556$ ;  $gl=2$ ;  $p=0.0007$ ) (Figura 6).

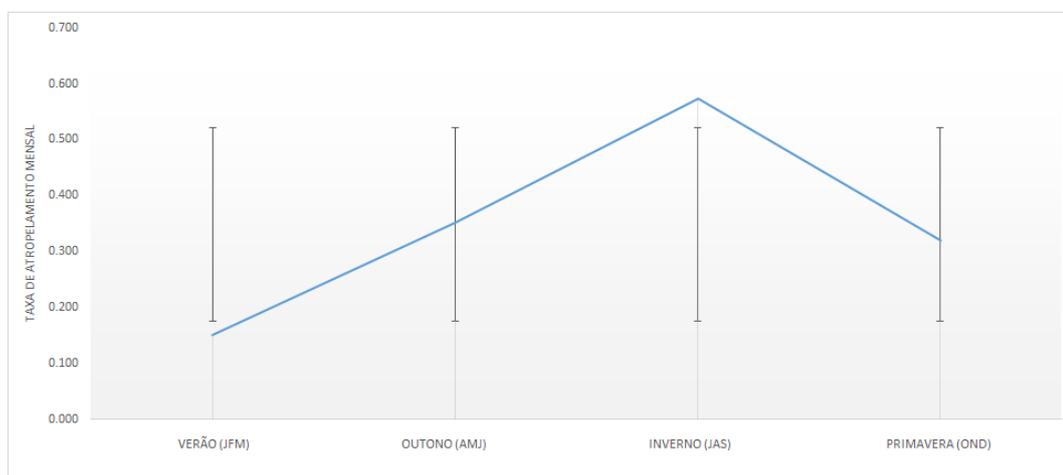
Figura 7 – Variação sazonal das taxas de atropelamento de capivaras (*H. hydrochaeris*) no período de abril de 2010 a março de 2013.

A comparação das taxas de atropelamento de *H. hydrochaeris* entre as estações do ano mostrou diferença significativa entre os meses quentes e frios/chuvosos. As maiores diferenças foram entre os meses de verão e inverno

( $p=0.0030$ ) e verão e outono ( $p=0.0083$ ) seguidos por inverno e primavera ( $p=0.0129$ ) e outono e primavera ( $p=0.0307$ ) (K-W;  $H=13.5084$ ;  $gl=3$ ;  $p=0.0037$ ) (Figura 7). As maiores taxas de atropelamento ocorreram no inverno e as menores no verão.

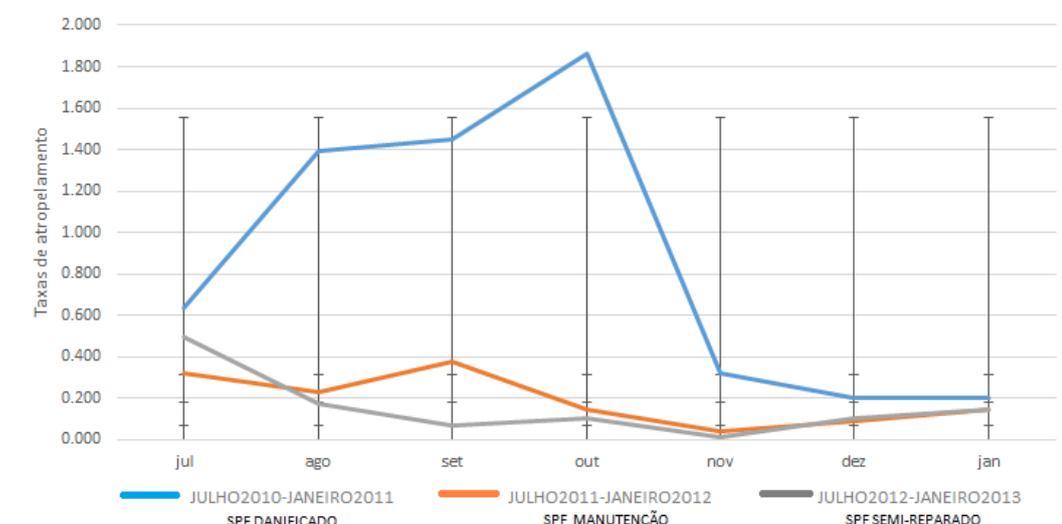
Figura 8 – Variações na frequência de atropelamentos de capivaras (*H. hydrochaeris*) conforme o estado de conservação do SPF, nos meses de julho a janeiro, entre os anos de 2010 e 2013.

A análise entre os setores do SPF, conforme os períodos de conservação foram realizados no espaço de tempo compreendido entre os meses de julho e janeiro de cada ano, abrangendo sete meses de cada estado de conservação do sistema. Assim, foram comparadas as taxas de atropelamento mensais conforme cada estado, se danificado, em manutenção ou semi-reparado, em iguais sete meses de cada ano, sendo identificadas variações significativas entre o período em

que o SPF esteve danificado e em manutenção ( $p=0.0313$ ) e no período em que esteve danificado e semi-reparado ( $p=0.0048$ ) com (K-W;  $H=8.7354$ ;  $gl=2$ ;  $p=0.0127$ ) (Figura 8). Foram identificadas diferenças significativas para o Setor 3 nos períodos em que o SPF esteve danificado e em manutenção ( $p=0.0032$ ) e no período em que esteve danificado e semi-reparado ( $p=0.0007$ ) com (K-W;  $H=13.9198$ ;  $gl=2$ ;  $p=0.0009$ ).

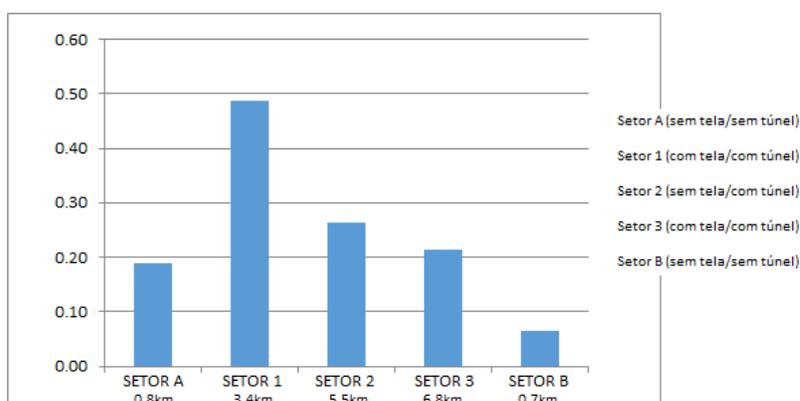
Figura 9 – Variação nas taxas de atropelamentos de capivaras (*H. hydrochaeris*) conforme o Setor do SPF, no período de abril de 2010 a março de 2013.

Os setores do SPF também foram avaliados em relação a variações nas taxas de atropelamento mensais durante todo período de monitoramento (Figura 9).

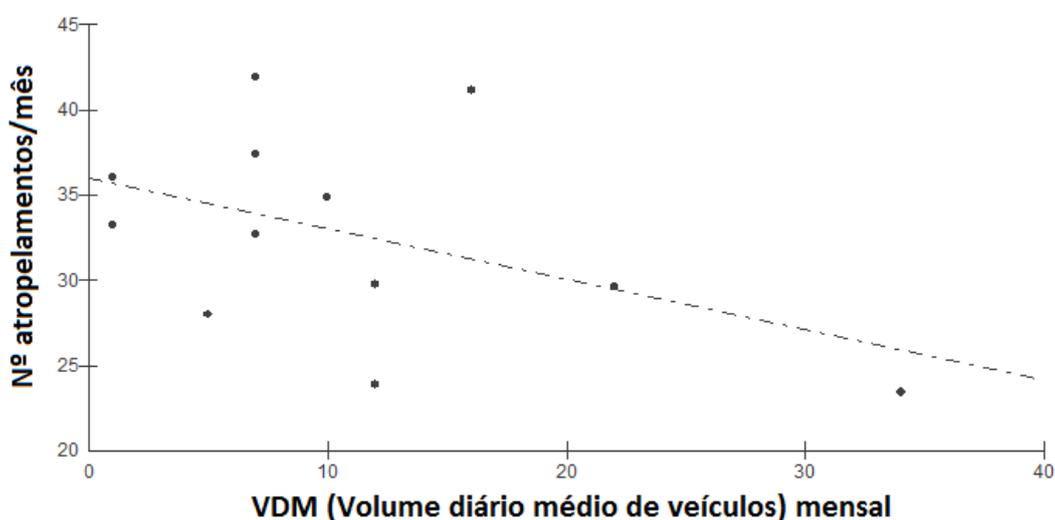
Figura 10 – Correlação entre fluxo de veículos e frequências de atropelamentos de capivaras (*H. hydrochaeris*) no trecho do SPF, no período de março de 2012 a março de 2013.

Foram analisados os dados referentes ao fluxo de veículos registrado pelos controladores instalados a partir de março de 2012 até abril de 2013 em relação à frequência de atropelamentos neste período, sendo encontrada correlação negativa entre o fluxo de veículos e as taxas de atropelamento utilizando o teste paramétrico correlação linear de Pearson ( $r = -0,4605$  e  $p = 0,1318$ ) demonstrando que à medida que aumenta uma das variáveis a outra diminui de valor (Figura 10).

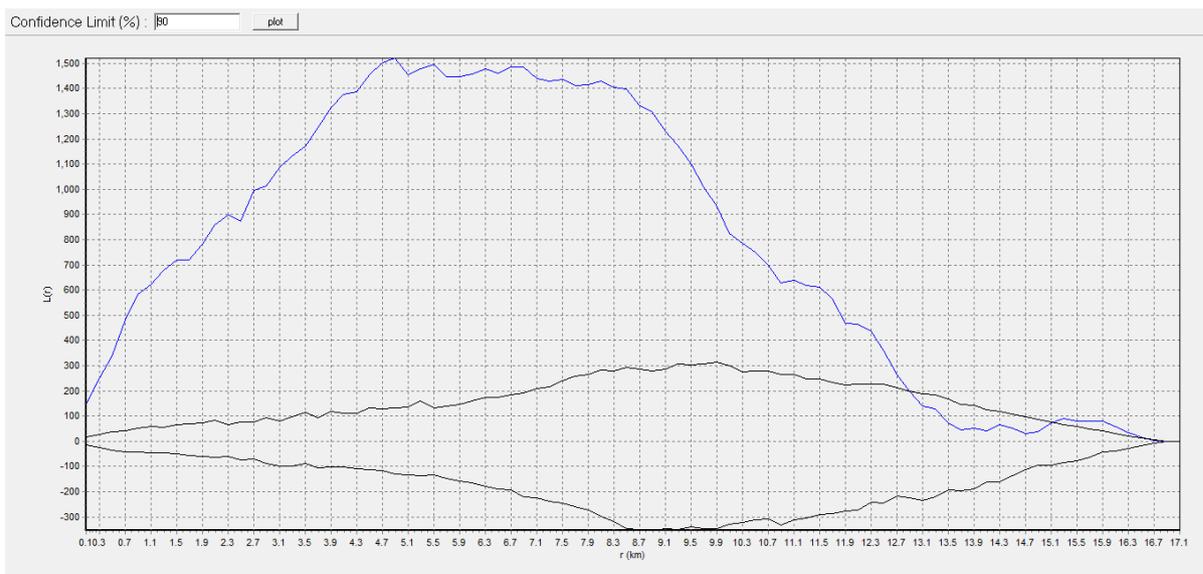
Figura 11 – Resultado da estatística K-Ripley para a definição da existência de agregações significativas de mortalidade de capivaras, no trecho da BR471 que compreende a área do SPF, para raio de 100m.

Os resultados das análises de distribuição espacial indicaram que existem agregações significativas para todas as escalas avaliadas (Figuras 11 e 12). Os valores de  $L(r)$  acima do limite de confiança – delimitado pelas linhas pretas nas figuras 5 e 6 – indicam escalas que apresentam agregações significativas. Assim, entre 100 e 12900m de raio encontramos agregações de mortalidade de fauna.

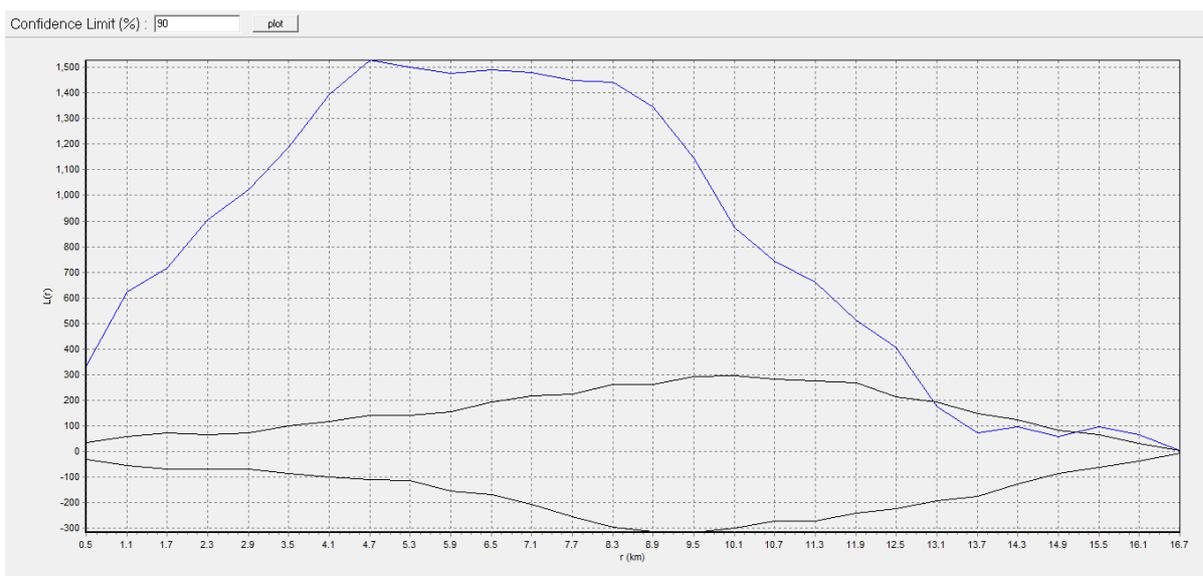
Figura 12 – Resultado da estatística K-Ripley para a definição da existência de agregações significativas de mortalidade de capivaras, no trecho da BR471 que compreende a área do SPF, para raio de 500m.

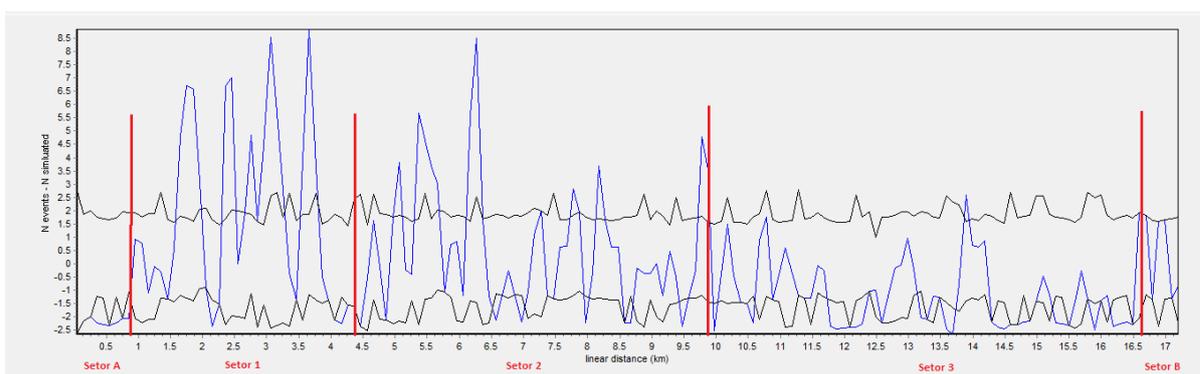
Figura 13 – Resultado da análise de *hotspots* de atropelamento de capivaras (*H. hydrochaeris*), no trecho da BR471 que compreende a área do SPF, para a escala de 100m de raio. A linha azul representa a intensidade de agregação de mortalidade e as linhas pretas os limites de confiança (90%).

Após a verificação da existência de agregações significativas foram identificadas as localizações de hotspots de atropelamentos. No total, para um raio de 100m, foram registrados doze pontos com concentrações de animais atropelados. Estes pontos localizaram-se, em sua maioria, nos setores 1 e 2 do SPF (Figura 13), sendo assim distribuídos: Setor 1 cinco pontos, Setor 2 seis pontos e Setor 3 um ponto.

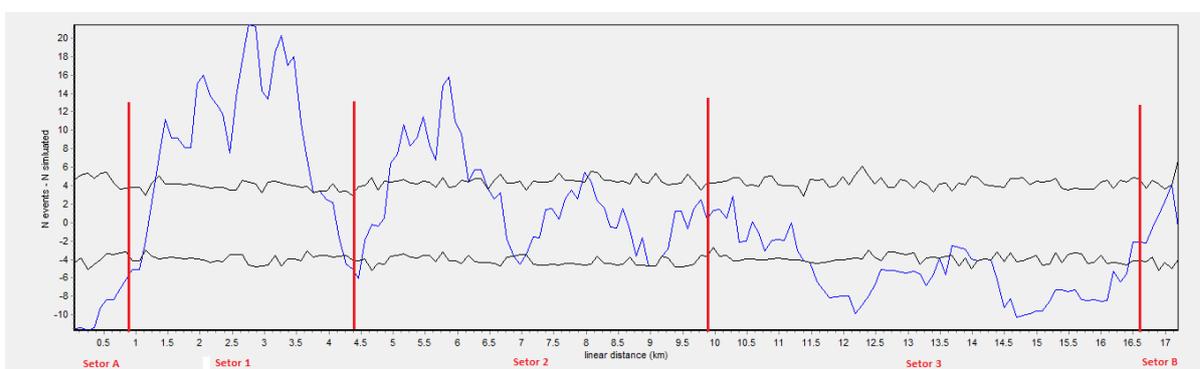
Figura 14 – Resultado da análise de *hotspots* de atropelamento de capivaras (*H. hydrochaeris*), no trecho da BR471 que compreende a área do SPF, para a escala de 500m de raio e limite de confiança de 90%.

A análise baseada num raio de 500m gerou um resultado menos refinado, apresentando 3 zonas com grandes concentrações de atropelamentos, sendo uma localizada no Setor 1 e duas no Setor 2 (Figura 14).

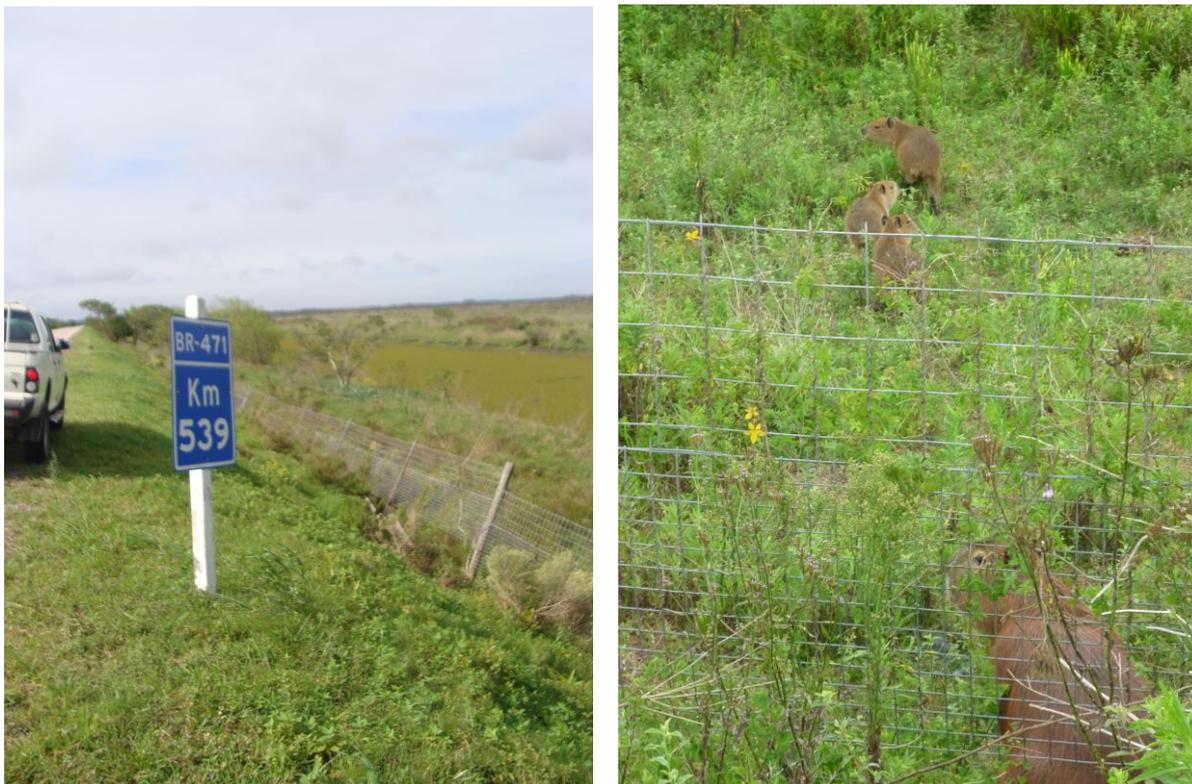
Figuras 17 e 18 – Trecho do SPF localizado no Setor 1, com telamento danificado devido a acidente e, onde os animais conseguem acessar a rodovia.

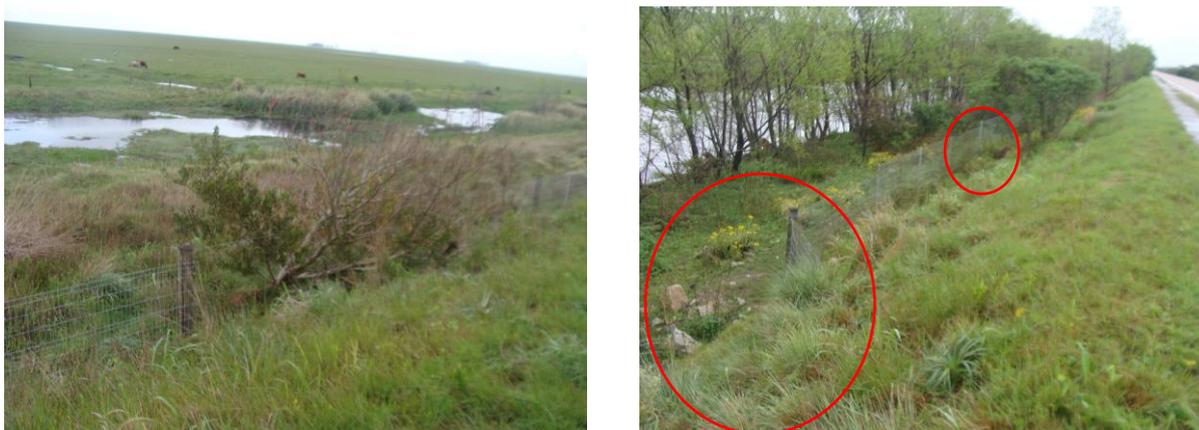
Figuras 19 e 20 – Trecho do SPF com partes do telamento inconclusas propiciando acesso da fauna à rodovia, localizado no Setor 3.

do Setor 3, no interior do SPF, (Figura 19 e 20) onde o telamento estava interrompido, bem próximo as passagens de fauna dotadas de telas direcionadoras. McCollister & Van Manen (2010) também sugerem que o telamento contínuo entre passagens poderia reduzir muito os incidentes com veados, sendo que seu estudo indicou que a maioria dos atropelamentos ocorreu nos trechos onde a tela terminava.

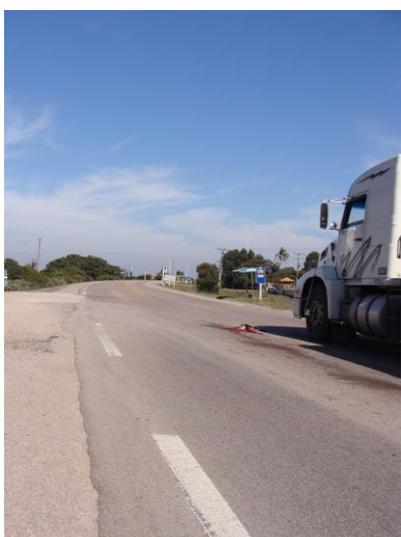
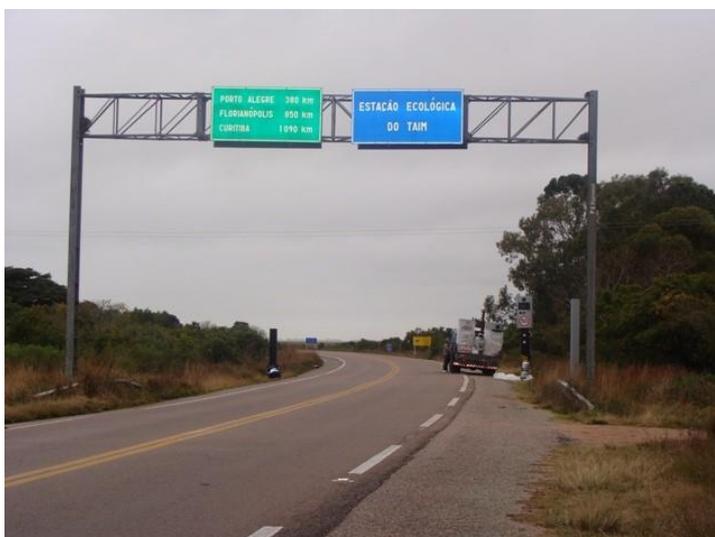
Figuras 21 e 22 – Controladores de velocidade localizados no km 536 e 553 da rodovia BR471.

redução da velocidade e tachões na pista, além de estarem localizados dentro dos dois pórticos que sinalizam aos motoristas a proximidade de acesso a área da ESEC do Taim e que tiveram a instalação de controladores de velocidade, no final do ano de 2011 (Figuras 21 e 22), sendo considerados opções para mitigação de atropelamentos segundo por Bager & Fontoura (2013). Uma alternativa para este modelo de controladores de velocidade poderia ser a instalação de radares inteligentes, que possibilitam determinar a velocidade com que o veículo deve cruzar o trecho.

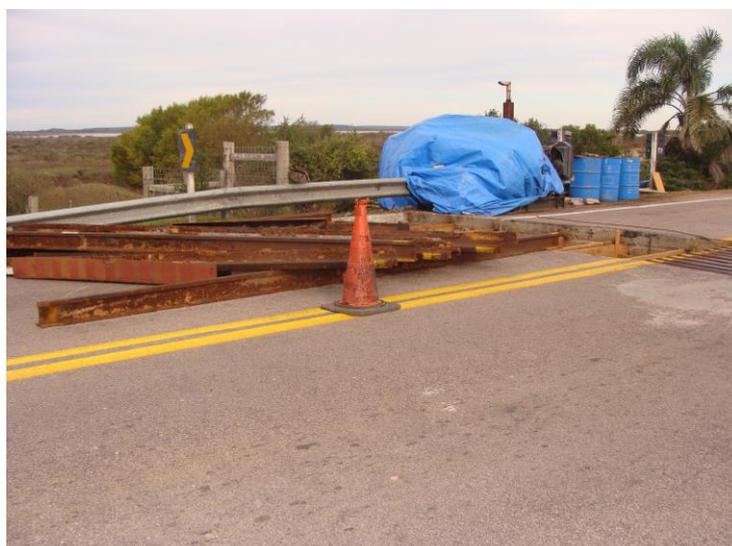
Figura 23 – Reparos no “mata-burro” localizado na divisa entre os Setores 1 e 2, no período de julho a setembro de 2012.

Igualmente podemos supor que nossa contagem possa ter sido influenciada por eventos de atropelamento em que a espécie foi atingida e se deslocou para fora da área de amostragem, não podendo ser visualizada. Outro fator a ser levado em consideração é que durante o ano de 2012, uma das estruturas de “mata-burros” apresentou problemas e entre os meses de julho a setembro – período em que normalmente as taxas de atropelamento têm se mostrado mais elevadas - passou por processo de manutenção, tendo o tráfego sido realizado em meia-pista em parte do trecho dos setores 1 e 2 (Figura 23).

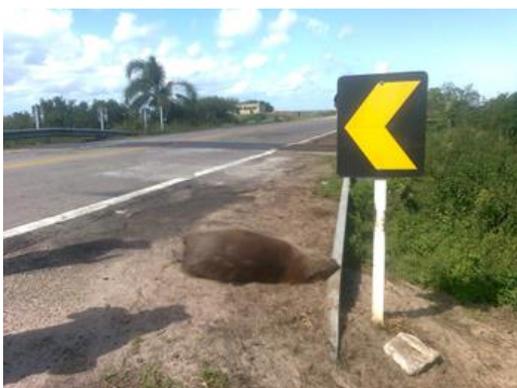
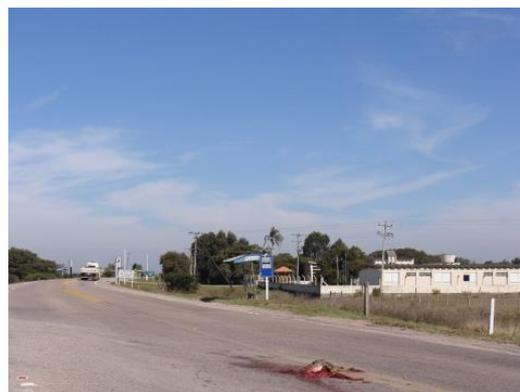
Figuras 24 e 25 – Eventos de atropelamentos de fauna imediatamente antes e após a localização dos controladores de velocidade.

No que diz respeito a efetividade dos controladores de velocidade, instalados no final do período de manutenção do SPF, verificamos que no trecho imediatamente posterior a localização de um dos pares de controladores, no quilômetro 538, há a ocorrência de um ponto de agregação de atropelamentos, assim como nos quilômetros subsequentes. Apesar de considerarmos os controladores imprescindíveis como medida de controle da velocidade e registro do VDM no trecho, este estudo indica que isoladamente não constituem medida efetiva para a redução de eventos de atropelamento (Figuras 24 e 25).

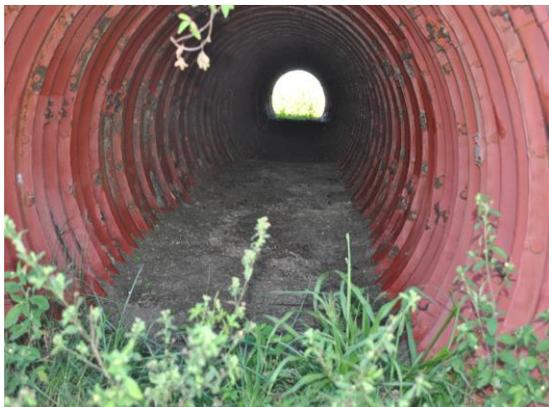
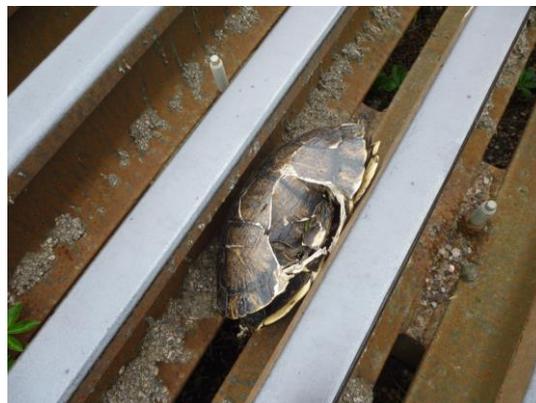
Figuras 26 e 27 – Passagem de fauna padrão do SPF e problemas associados a presença dos “mata-burros” que dividem os trechos telados e não-telados.

O monitoramento atual, executado pela equipe de servidores do ICMBio, registra todas as espécies encontradas, as condições meteorológicas, as coordenadas geográficas, além de registros fotográficos da paisagem local e observações consideradas de importância para análises posteriores como as condições de manutenção das estruturas do SPF. A análise focada na espécie capivara (*H. hydrochaeris*), identificada como espécie-alvo para este estudo, baseou-se nas observações de quantitativos de atropelamentos da espécie registrados anteriormente e demandas da sociedade, para a qual o ICMBio presta esclarecimentos. Porém, para futuros estudos serão levados em consideração os dados referentes a todas as espécies registradas e suas particularidades, além do SFP como um todo (Figura 27).
