**Sistemas de Proteção à Fauna:
Estudo do Caso BR 392, trecho entre Rio Grande e Pelotas (RS).**

Dissertação apresentada ao
Programa de Pós - Graduação em
Gerenciamento Costeiro da
Universidade Federal do Rio Grande,
como requisito parcial à obtenção do
título de MESTRE

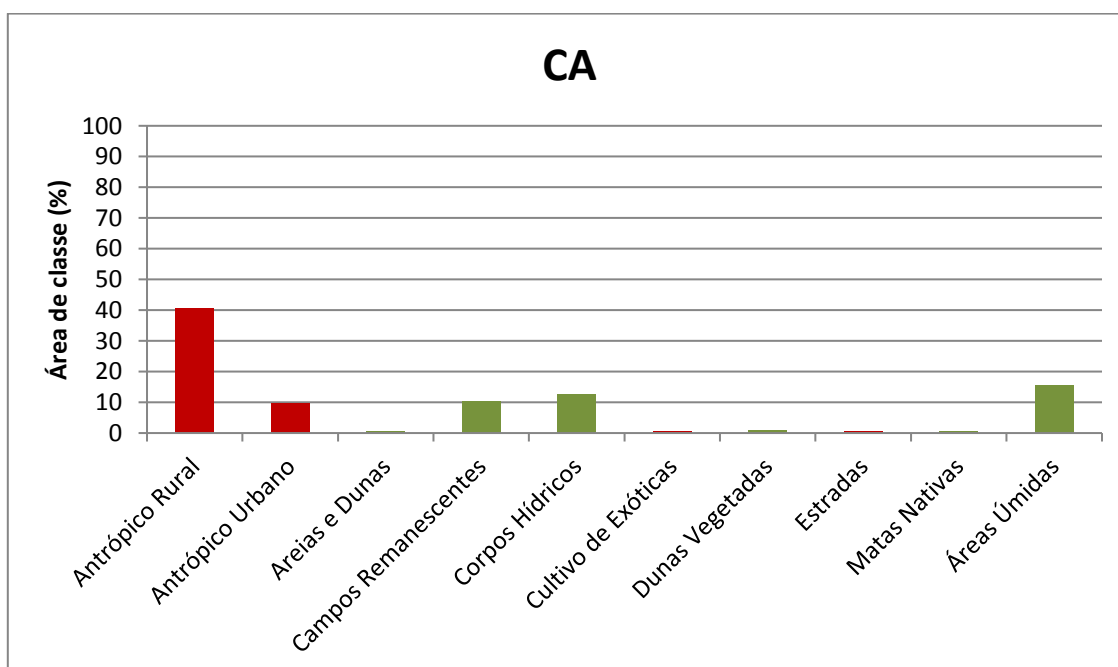
Apesar de o trecho apresentar uma maior quantidade de classes naturais – representadas pela cor verde na Figura 5 –, grande parte do mesmo encontra-se modificado pelo uso humano – com destaque para as atividades rurais –, reduzindo o percentual de área natural para 40,6% do total de 68751,3 hectares de paisagem estudada. Deste percentual de áreas naturais, as Áreas Úmidas representam a maior parcela, entretanto, outros ambientes também merecem destaque, sejam devido a seus expressivos valores em termos de cobertura de solo, como é o caso das classes Recursos Hídricos e Campos Remanescentes, ou por sua relevância em termos ecológicos, como as Dunas Vegetadas e Matas Nativas.

Figura 5 – Análise da porcentagem de área de classes (CA) no entorno da BR-392.

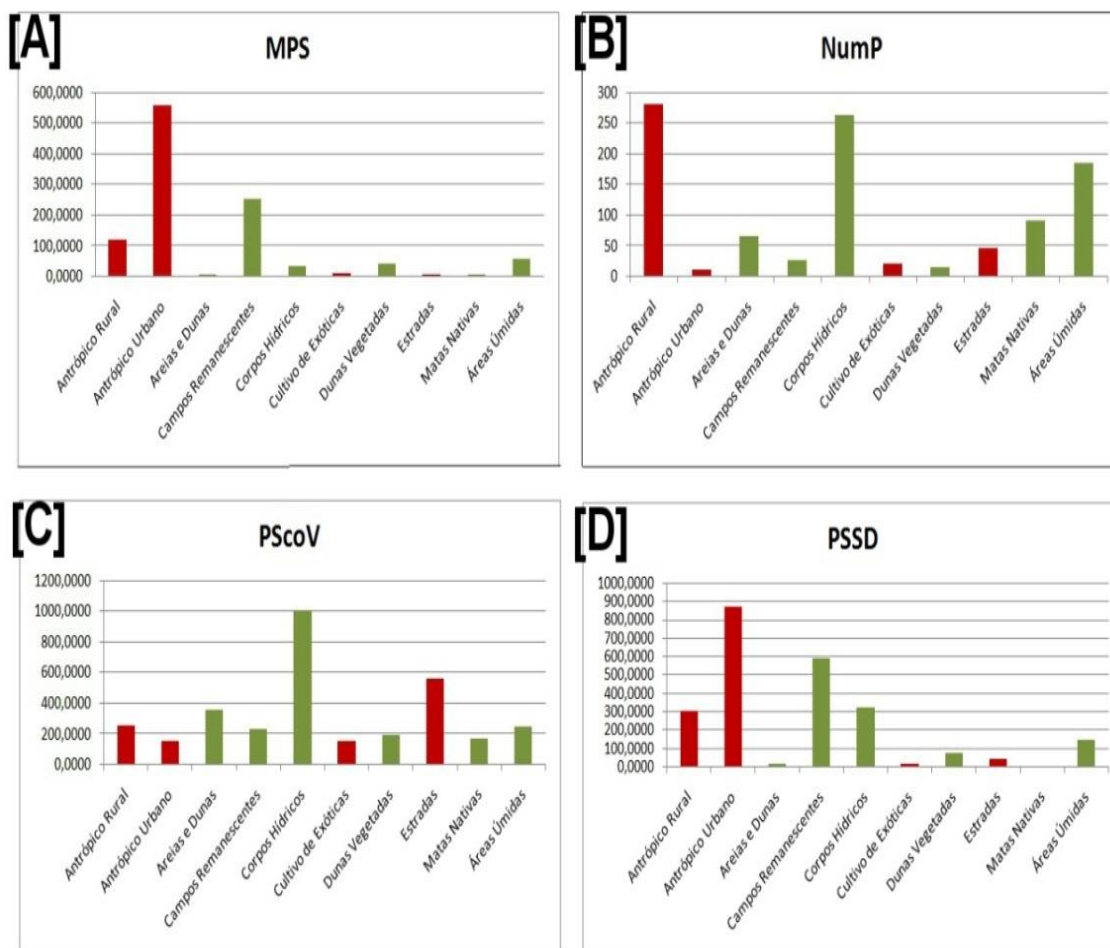
Outro fato relevante observado em relação à análise de tamanho e densidade no plano de classes foi que, embora a classe Campos Remanescentes tenha apresentado um valor elevado em relação à média de tamanho das manchas, a mesma também apresentou entre as classes naturais o maior valor em relação ao desvio padrão do tamanho das manchas, evidenciando a baixa uniformidade desta classe que, ao longo da rodovia, apresenta manchas com grandes extensões de áreas, seguidas por outras de tamanhos bastante inferiores, o que mais uma vez comprova a pressão sofrida por estes ambientes (Figura 6)

Figura 6: Análise de Tamanho e Densidade das Manchas por Classe no entorno da BR-392, trecho entre Rio Grande e Pelotas. (A) MPS - Tamanho Médio das Manchas; (B) NumP - Número de Manchas; (C) PScov - Coeficiente de Variância entre o Tamanho das Manchas; (D) PSSD - Desvio Padrão do Tamanho das Manchas.

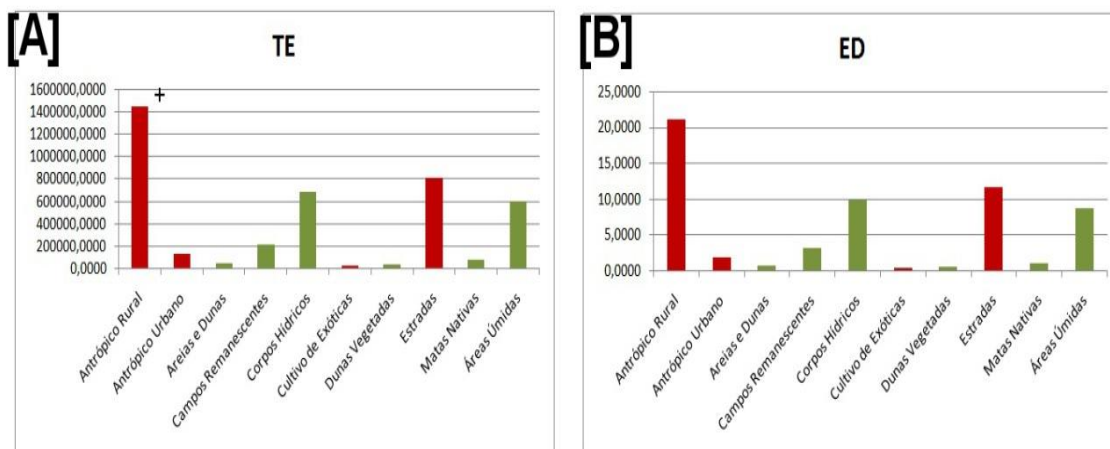
Também relacionada à forte intervenção rural sofrida pelo trecho, a análise das bordas (Figura 8) revelou que entre as classes naturais terrestres, as classes Áreas Úmidas e Campos Remanescentes foram as que apresentaram os maiores valores em relação ao perímetro das manchas, respectivamente. No caso das Áreas Úmidas, estes valores evidenciam a fragmentação sofrida por estes ambientes, já que a grande quantidade de manchas de tamanho pequeno indica um forte retalhamento das mesmas que, pressionadas pela rodovia e pelas atividades rurais, subdividem-se por toda a área de estudo. Já em relação aos Campos Remanescentes, o alto valor de borda relaciona-se, principalmente, às poucas e extensas manchas que ainda resistem à pressão antrópica exercida no trecho.

Figura 8: Análise de Borda das Manchas por Classe no entorno da BR-392, trecho entre Rio Grande e Pelotas. (A) TE- Total de Borda; (B) ED – Densidade de Borda.

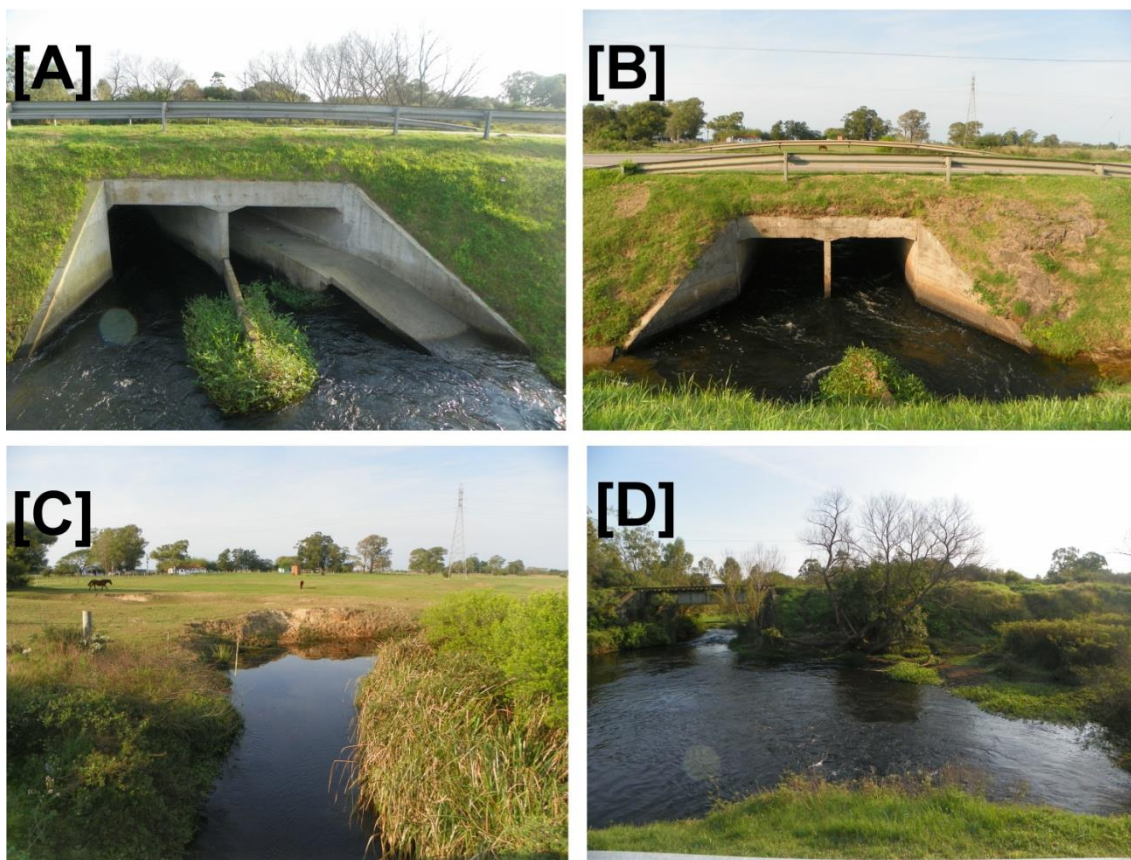
Trata-se de uma estrutura dupla (Figura 10A), de 2 metros de altura por 2 metros de largura, que, inicialmente, era considerada apenas um duto de drenagem, mas que, por determinação do IBAMA, recebeu a adaptação de uma passagem seca e passou a ser considerada como passagem de fauna. Entretanto, a passagem seca foi colocada apenas sob uma das vias (Figura 10B), o que pode afetar drasticamente sua eficácia, já que principalmente nos períodos de chuva, os animais tendem a procurar um local seco para travessia e, desta forma, podem acabar utilizando a pista de rodagem. Além disso, não existe nenhum tipo de telamento que isole este passa-fauna, sendo que, a única barreira entre os animais e a rodovia é a cerca de divisão das propriedades (Figuras 10C E 10D). Por localizar-se sobre um corpo hídrico onde há intensa movimentação de águas, este passa-fauna não apresenta obstruções, o que lhe garante boa luminosidade.

Figura 10: (A) Passa-fauna n° 1 (B) Ausência de passagem seca sob uma das vias (C) e (D) Falta de telamento nas margens da rodovia.

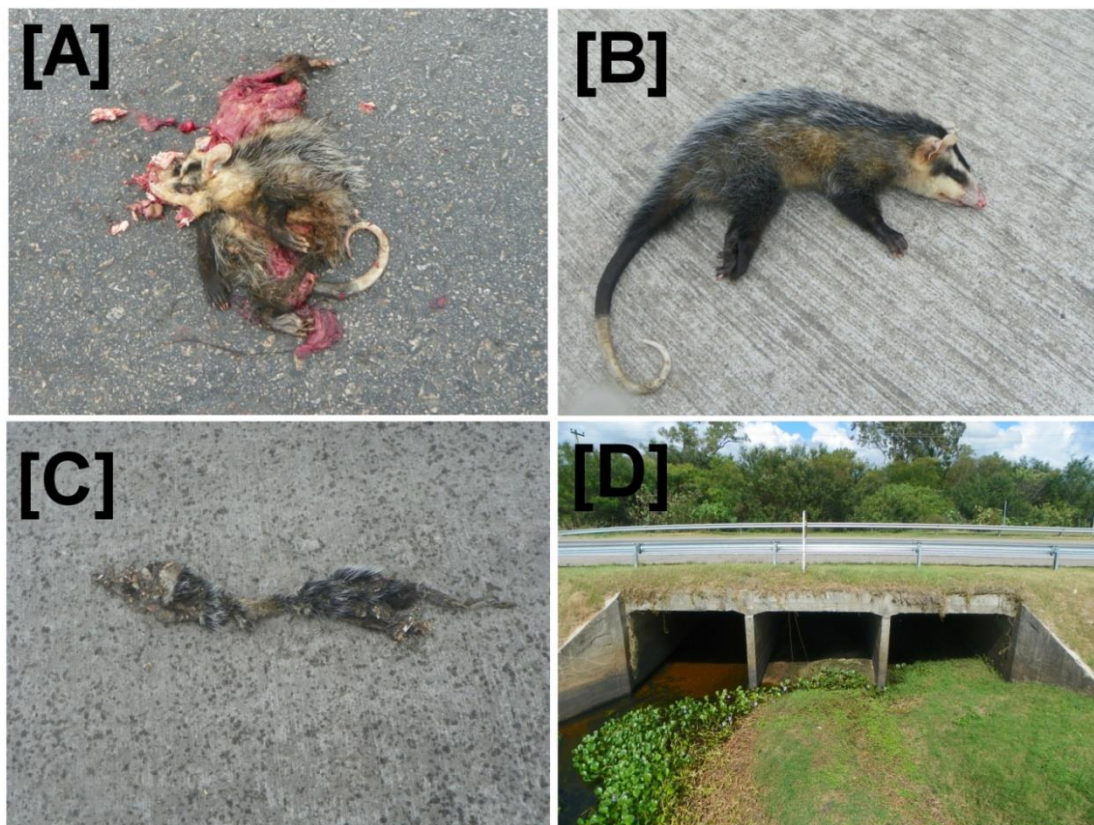
É importante salientar que, a Região 1, apesar de possuir apenas uma passagem de fauna, contém duas estruturas de drenagem triplas idênticas, localizadas nos Km 20+200 e Km 26 (Figura 11D) e que tais estruturas, com as adaptações necessárias, poderiam contribuir de forma bastante relevante para o aumento da permeabilidade da rodovia e para a diminuição dos atropelamentos no local.

Figura 11: (A) *Didelphis albiventris* atropelado no Km 27+500; (B) *Didelphis albiventris* atropelado no Km 25+ 600; (C) *Didelphis albiventris* atropelado no Km 30 + 100(D) Duto de drenagem triplo no Km 26+000.

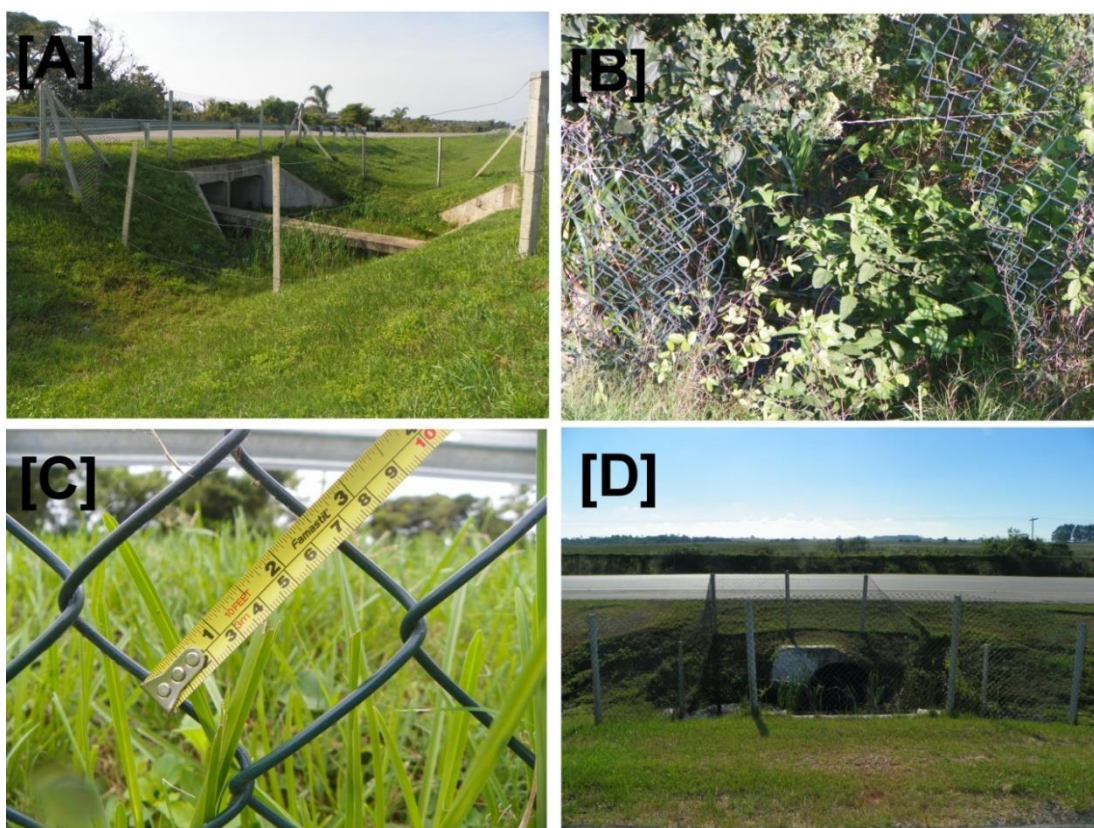
Na Região 2, a falha mais evidente tem a ver com o telamento das passagens de fauna, já que todas as estruturas apresentaram ausência de tela (Figura 14A) ou danos no telamento (Figura 14B)

advertem para a necessidade de uma malha de, no máximo, 4x4 cm para animais de pequeno porte, como os encontrados nas margens da BR-392. Outra consideração relevante sobre a Região 2 é que, além dos passa-faunas considerados pelo DNIT, nesta parte do trecho existem mais quatro (4) estruturas de drenagem iguais que, de acordo com o Relatório Semestral de Meio Ambiente nº 9 da STE, fornecido pelo DNIT, possuem potencial para passagem de fauna por apresentarem as dimensões adequadas para garantir a luminosidade e para agradar ao maior número de espécies. Entretanto, a análise da empresa de gestão ambiental pareceu ter considerado apenas as estruturas instaladas sob uma das pistas, já que sob a outra a estrutura instalada é de forma, cor e material diferente das demais, proporcionando pouca ou nenhuma luminosidade (Figura14D).

Figura 14: (A) Falta de tela no passa-fauna nº 3, localizado no Km 36+800; (B) Tela danificada no passa-fauna nº 5, localizado no Km 41+497; (C) Malha da tela instalada em toda a rodovia; (D) Duto de Drenagem instalado na Região 2, no Km 36+500.
